Rapport d'expertise

xxxxxx / yyyyyy

Affaire N° 16-010

Véranda, objet de l'expertise : vue de la façade nord - nord-ouest.

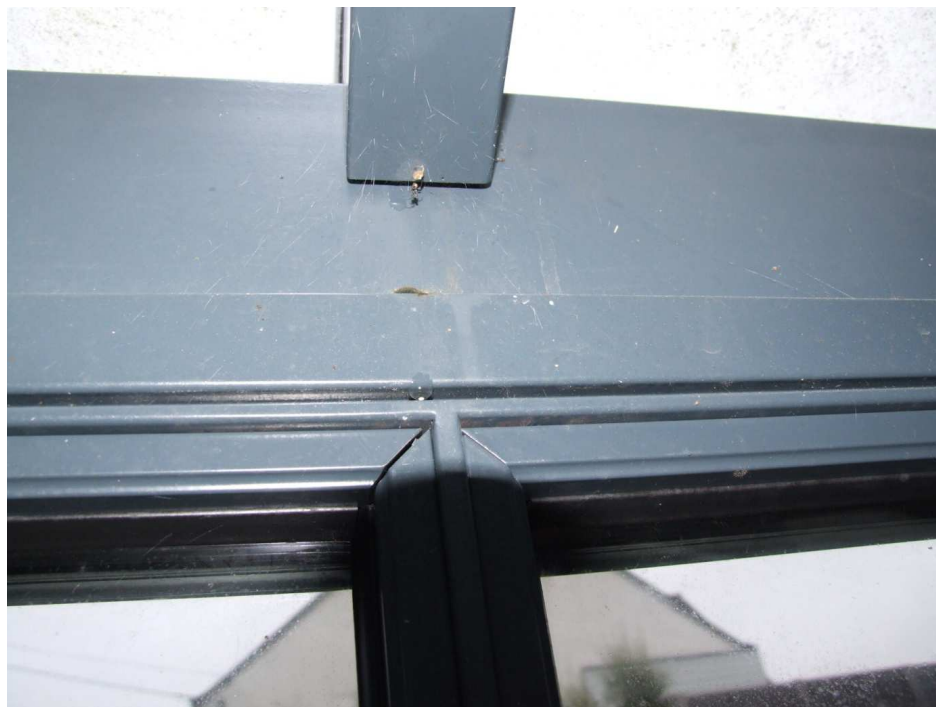
rep. 2.2.1.a

- traces de coulures d'eau à l'intérieur : depuis la toiture, vers les traverses hautes

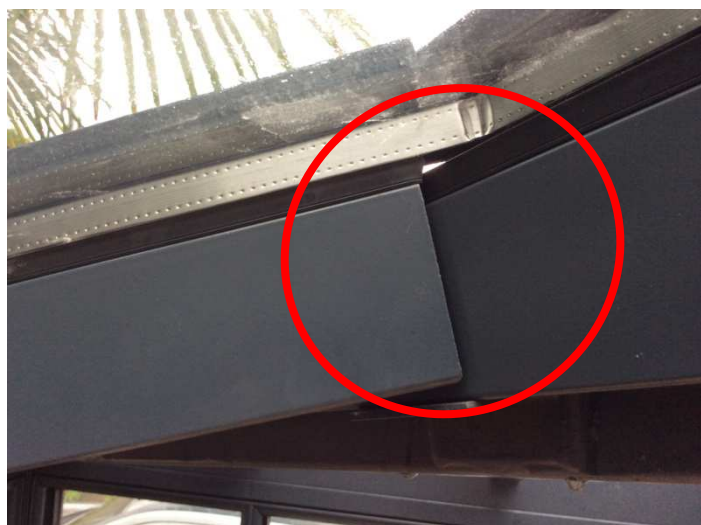
rep. 2.2.1.b

- désaffleurement entre éléments de verrière :

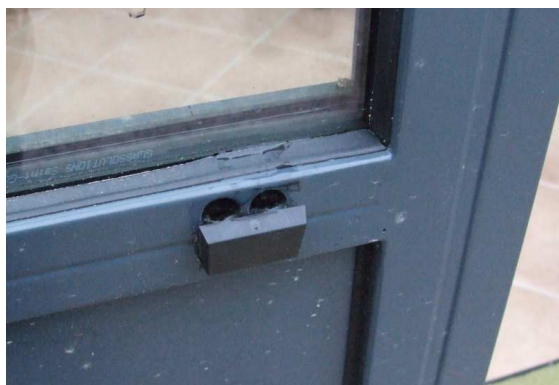
busette délogée :

infiltration depuis l'extérieur, possible.

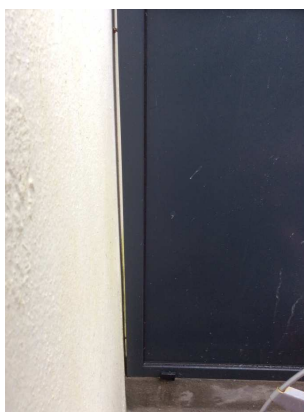
rep. 2.2.1.d

jeu entre ensemble menuisé et : mur de façade ; montant d'angle

Il n'existe pas de bande de dressement entre l'ensemble menuisé et le mur extérieur existant. Cette bande permettrait une jonction entre le profilé et le mur via un joint absent.

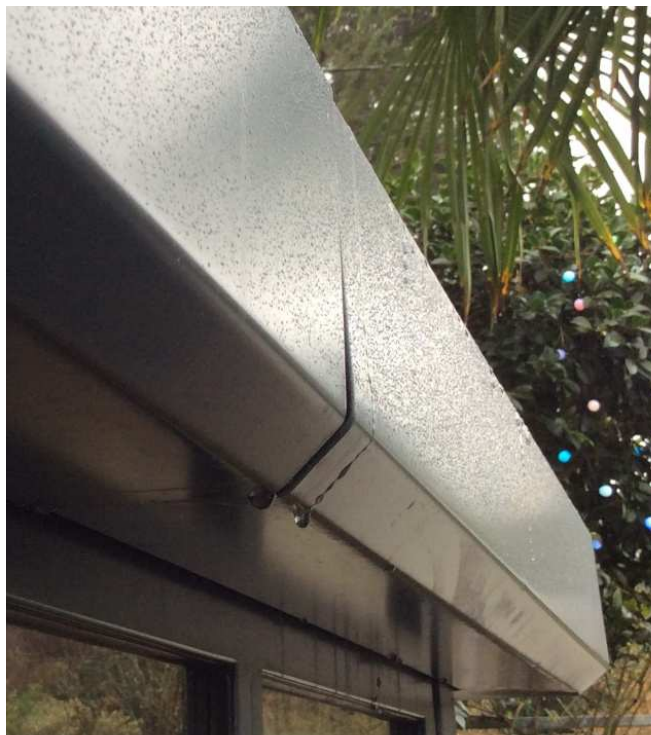
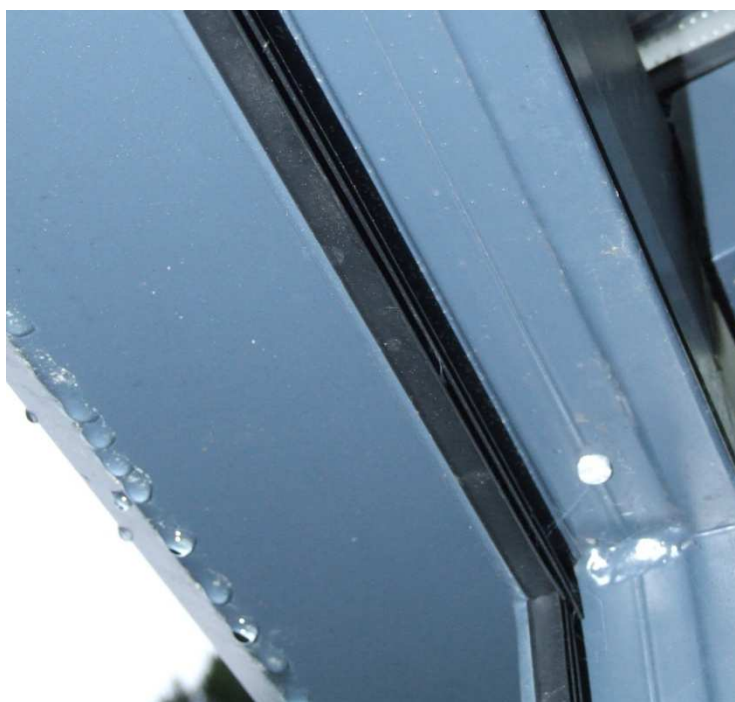
- certains chéneaux sont fuyants et / ou gouttent :

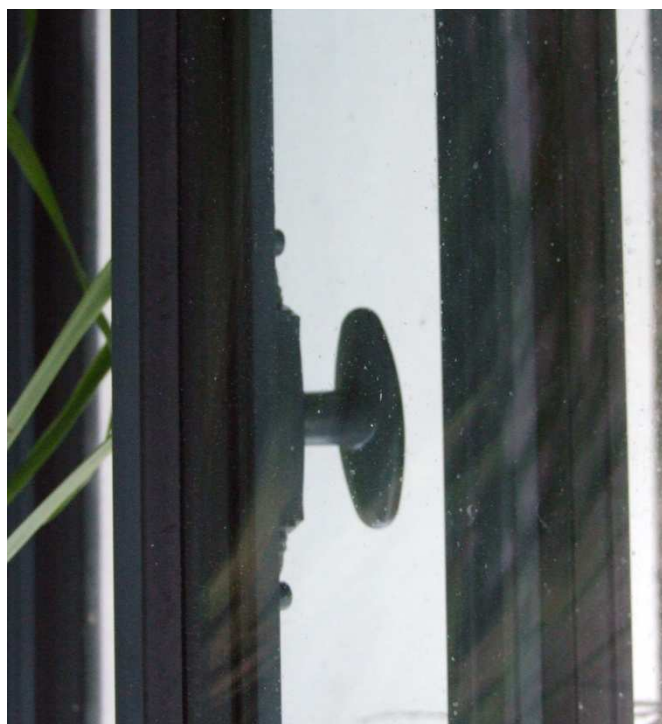
l'ouverture de l'ouvrant à la française, peut provoquer la casse de la vitre du châssis fixe voisin par la poignée ; aucune butée n'est installée pour palier ce risque.

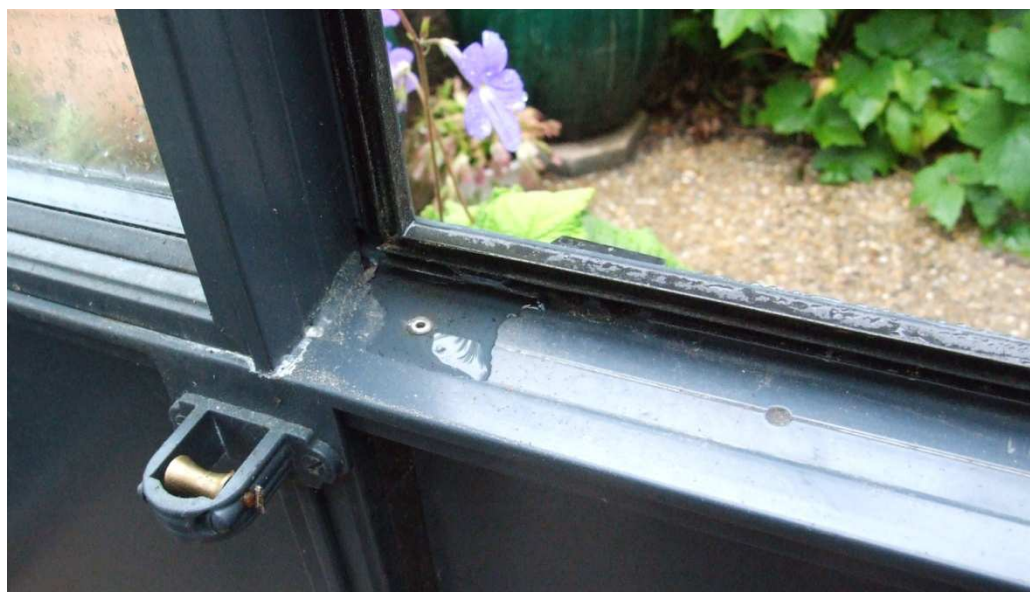
*présence
d'eau de pluie de la dormant de la fenêtre.*

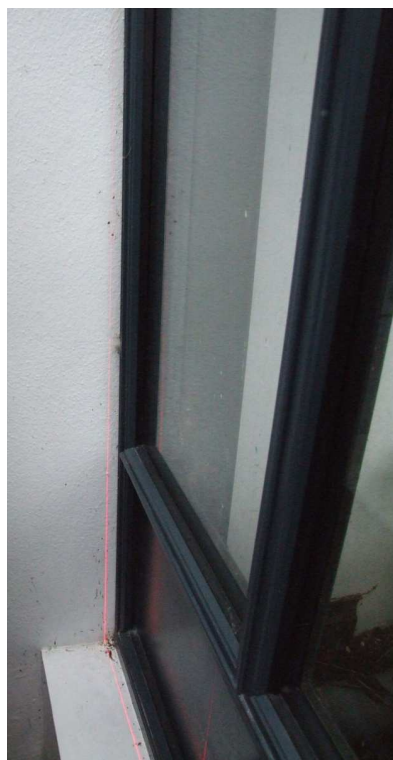
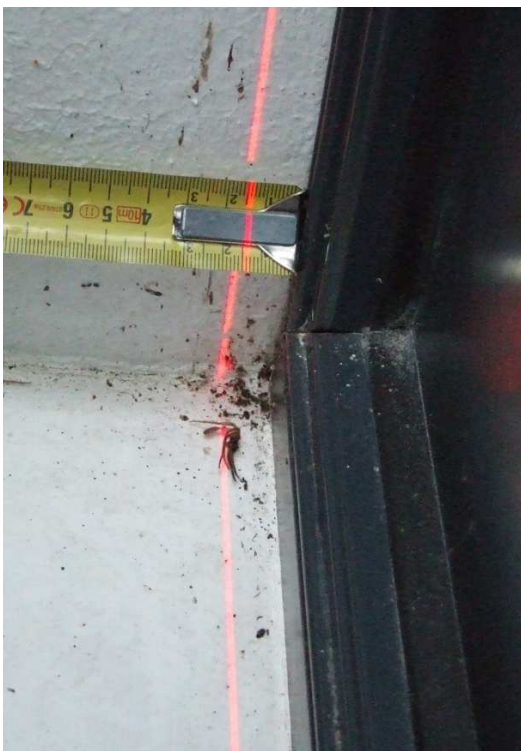
15 mm / 1680 mm # 1%

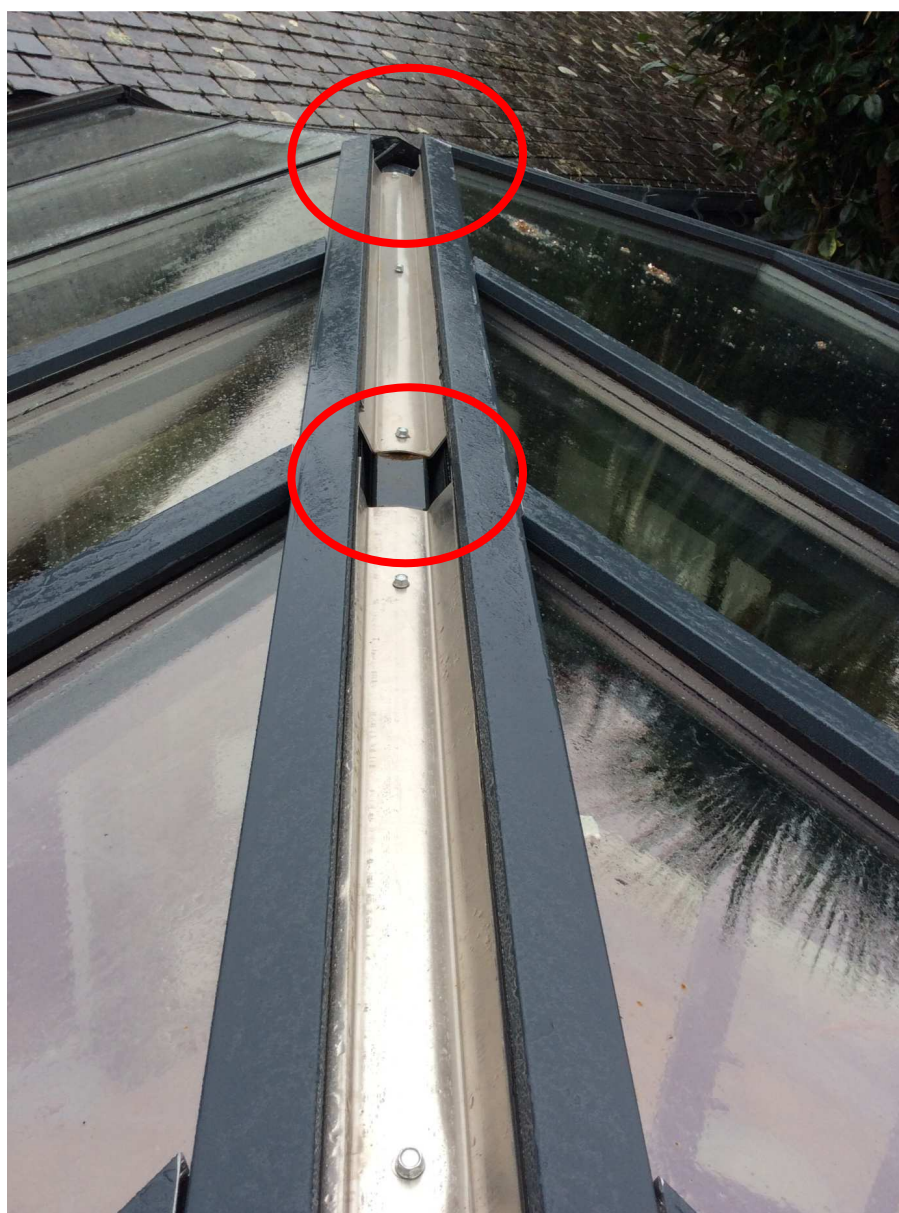
les profilés doublés sont raccordés par des profilés en U discontinus fixés sur un profilé en sous-face de toiture ; la partie haute (épis de faitage) présente un vide :

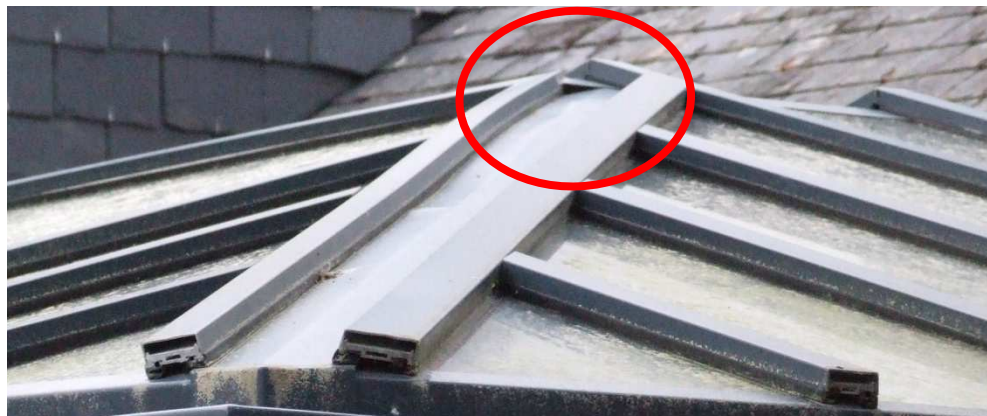
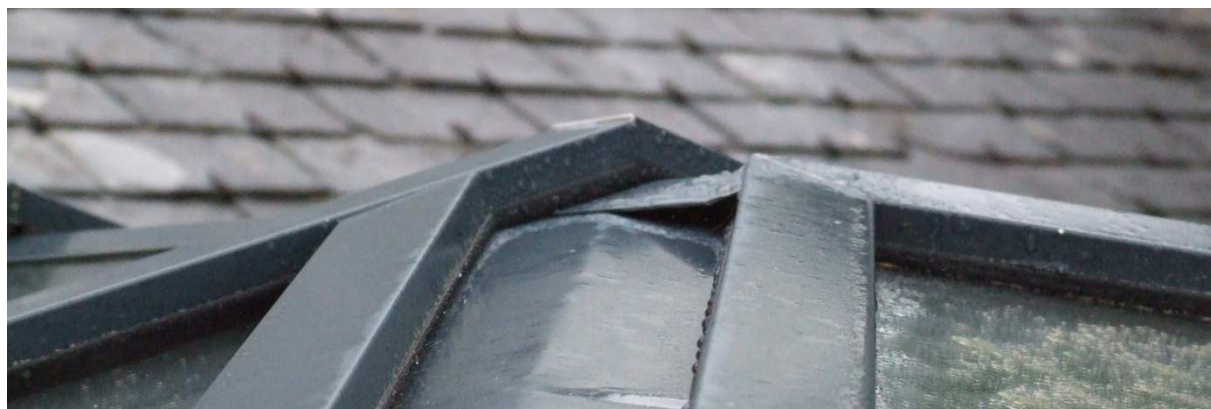
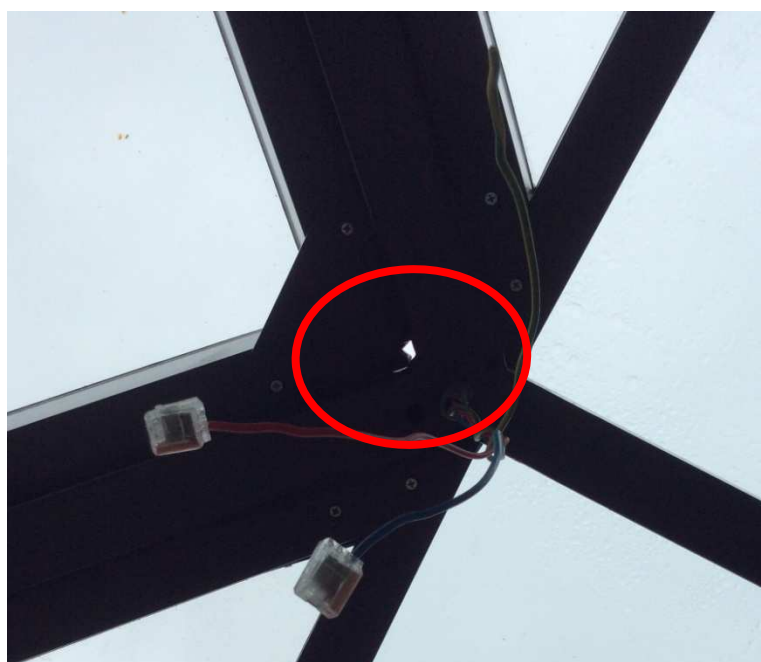
puis recouverts d'un "capot" continu et jointé :

on peut constater qu'en partie haute, l'étanchéité n'est pas assurée par le "capot", là où un vide est constaté entre les profils en leur extrémité et le faitage.

De fait, des infiltrations d'eau de pluie sont possibles par l'effet conjugué du vent. L'eau peut ainsi ruisseler le long des profilés en U, percés pour fixation sur le profilé inférieur (côté intérieur) et en partie basse où un trou est situé à son angle :

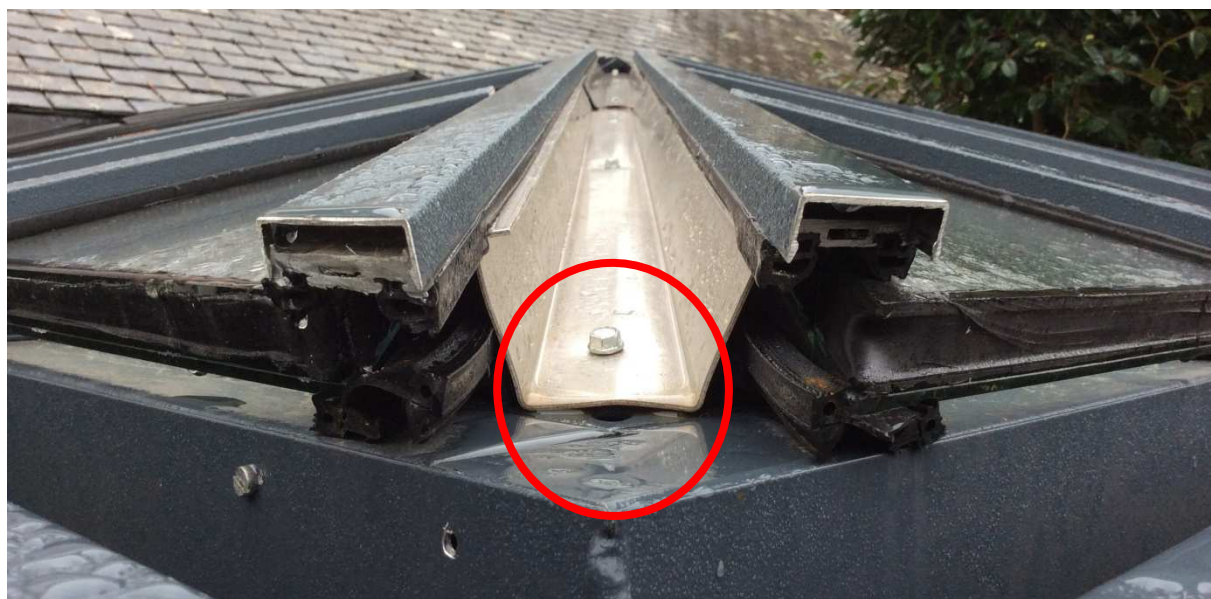
Les eaux de pluies sous évacuées par cet orifice : ceci n'est pas conforme aux prescription du fabricant.

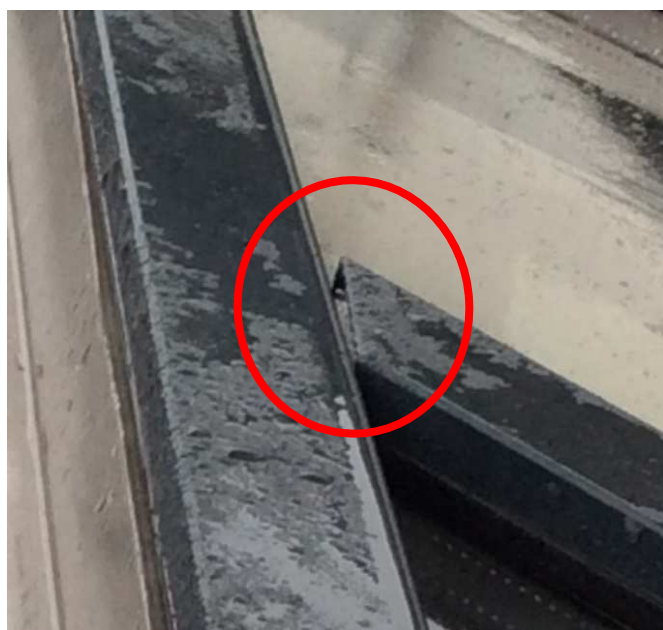
Certaines liaisons entre "chevrons" de couverture, profilés Isoline, et les éléments constituant les arêtiers et le faitage, ne sont pas étanches : le l'eau de pluie s'infiltrer par le haut des "chevrons" :

L'eau s'infiltré par le haut où l'on constate un désaffleurement : apparition d'eau

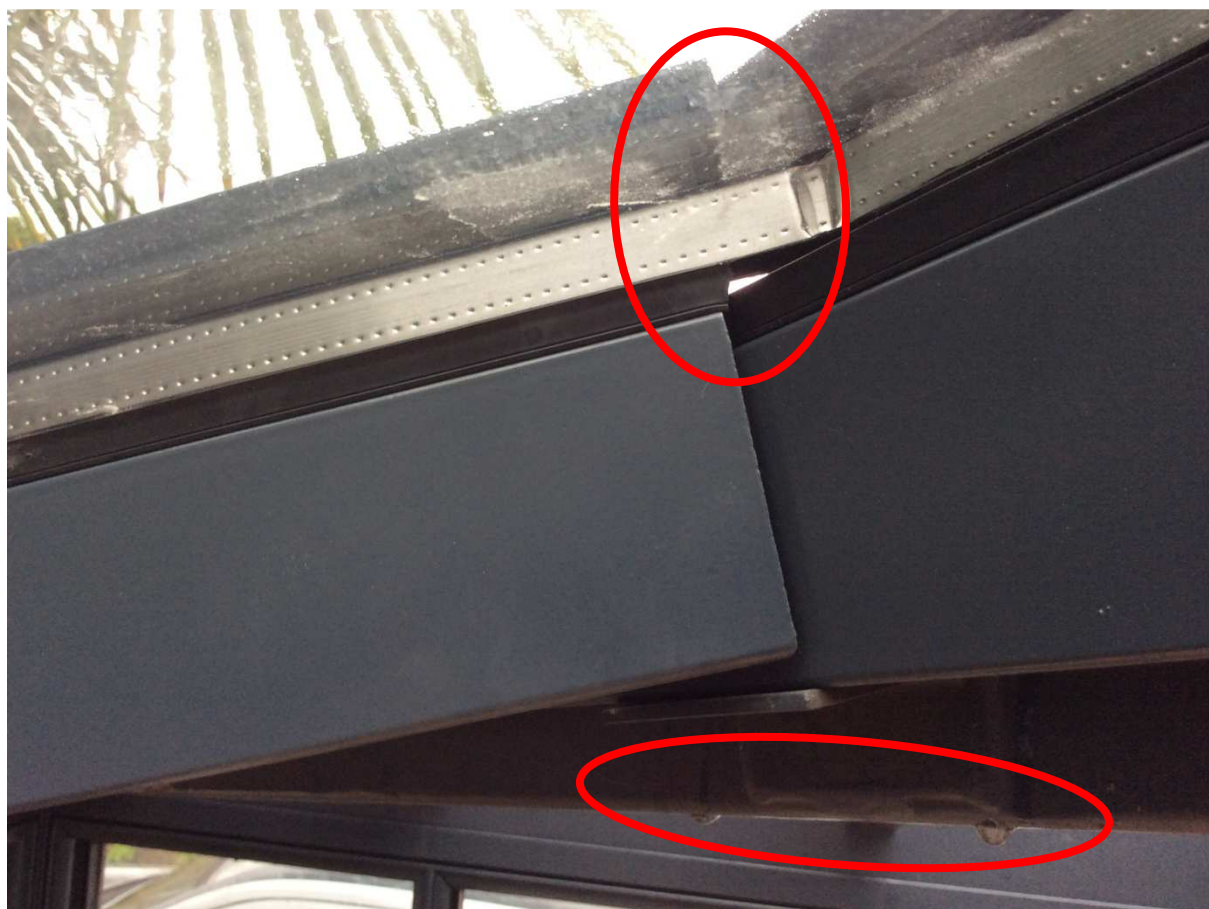
La jonction entre un montant (ici l'arbalétrier d'arêtier) et une traverse (ici le chevron) n'est pas étanchée comme le préconise le fabricant des profilés, par une plaque d'étanchéité inox dont le rôle est de permettre l'écoulement de l'eau de pluie par un " canal " étanche entre deux vitrages :

Cette prescription est techniquement impossible car le fabricant n'a pas prévu cette configuration de jonction : les ouvrages présentent des angles ne pouvant être étanchés avec les solutions du fabricant (cf. cahier technique Isoline 45 de rp technik sur www.rp-technik.fr , dont extraits pages suivantes).

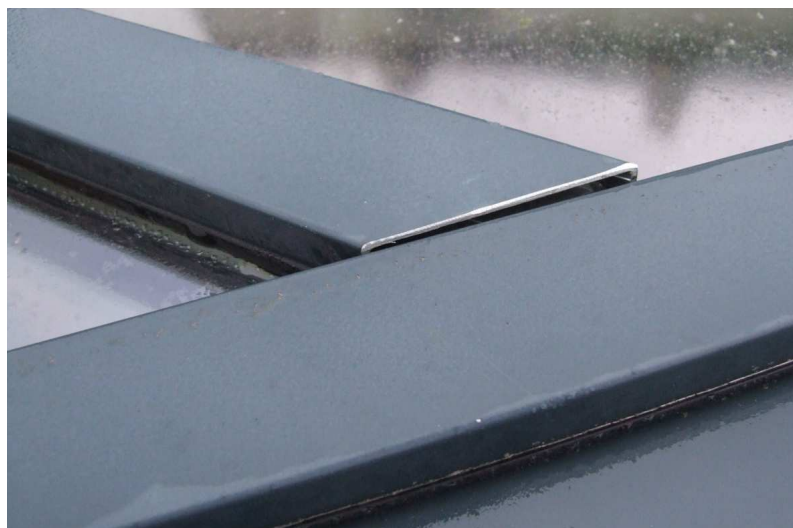
jonction " traverse / montant

" de verrière : le serreur aurait dû être du type biseauté, avec une distance de 10 mm pour former le canal de passage d'eau, selon le fabricant

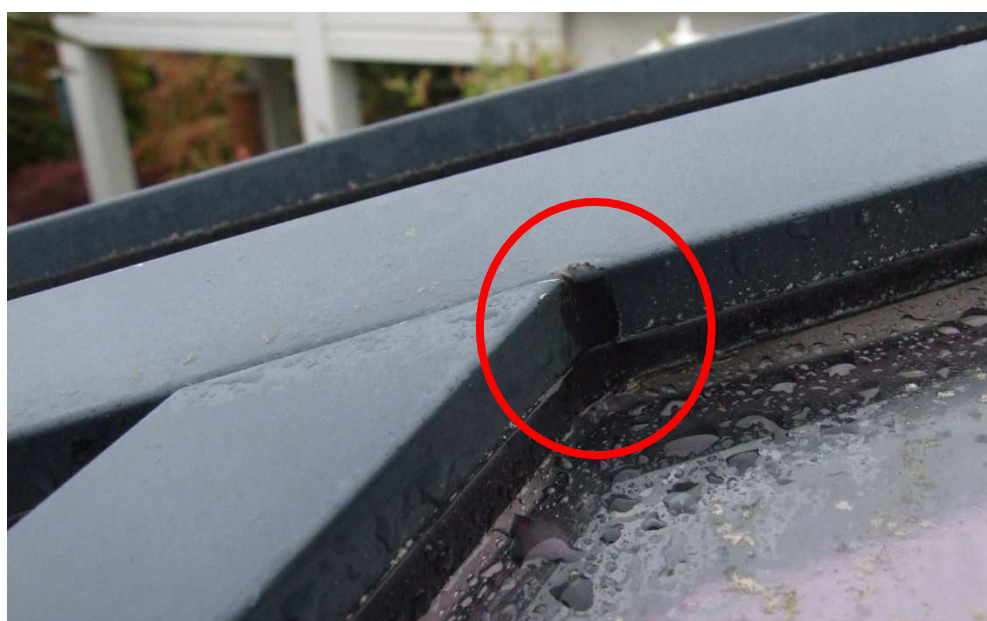
jonction "

traverse / montant " de verrière : un joint élastomère vient fermer une partie de cette jonction, sans garantie.

Le fait de tenter d'étancher le " canal de passage d'eau " par un joint élastomère, n'est pas prescrit par le fabricant, et au contraire : il faut ce canal d'évacuation !

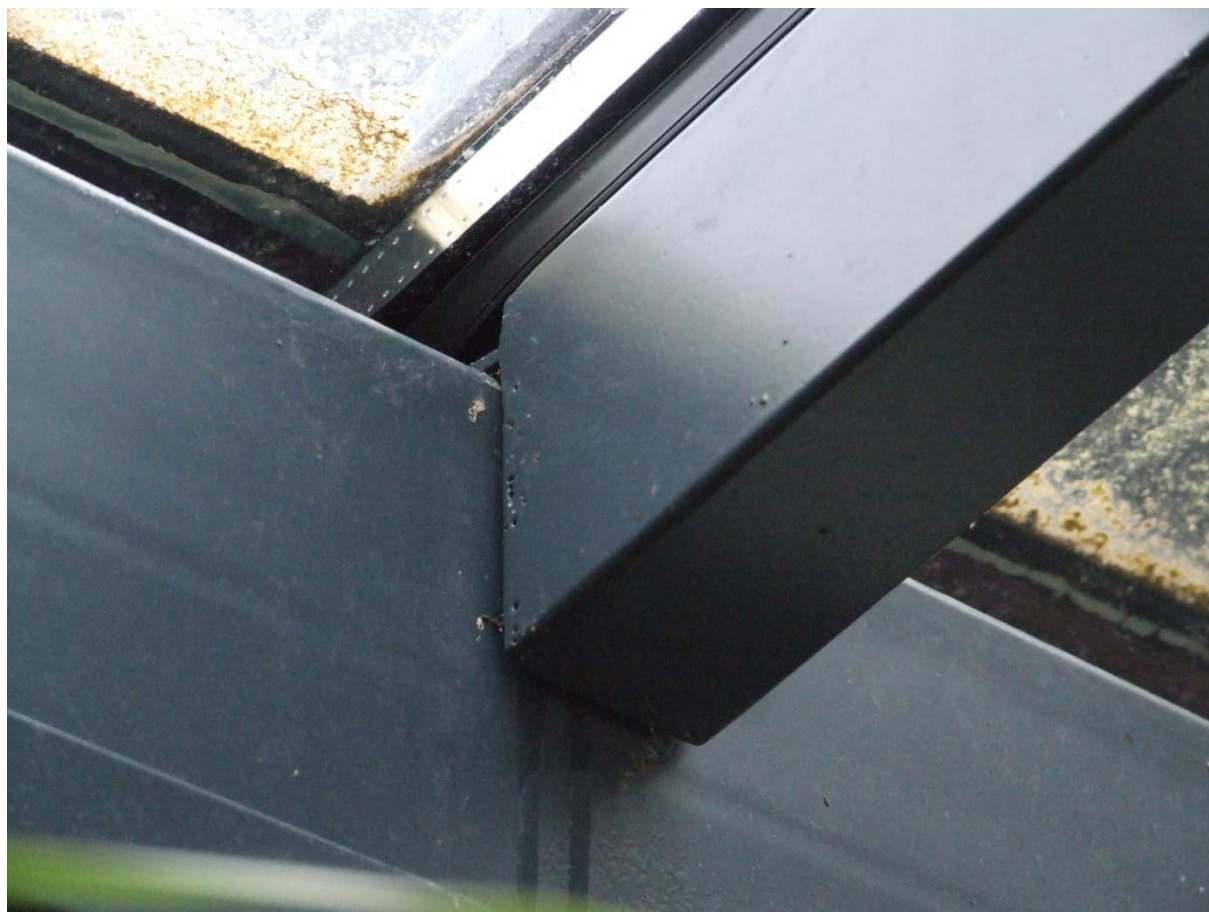
L'eau s'infiltrant entre la traverse (chevron) et le montant (l'arbalétrier), coule sur le profilé (intérieur), jusqu'en bas de pente pour apparaître sur la traverse haute des parois verticales, à l'intérieur de la véranda :

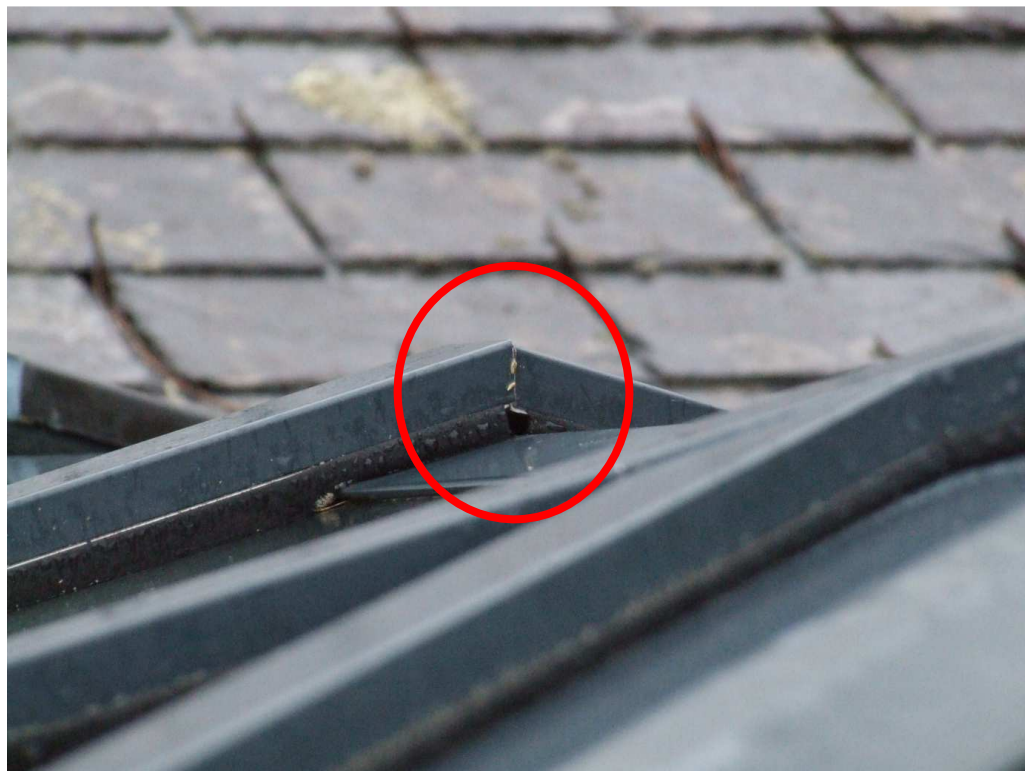
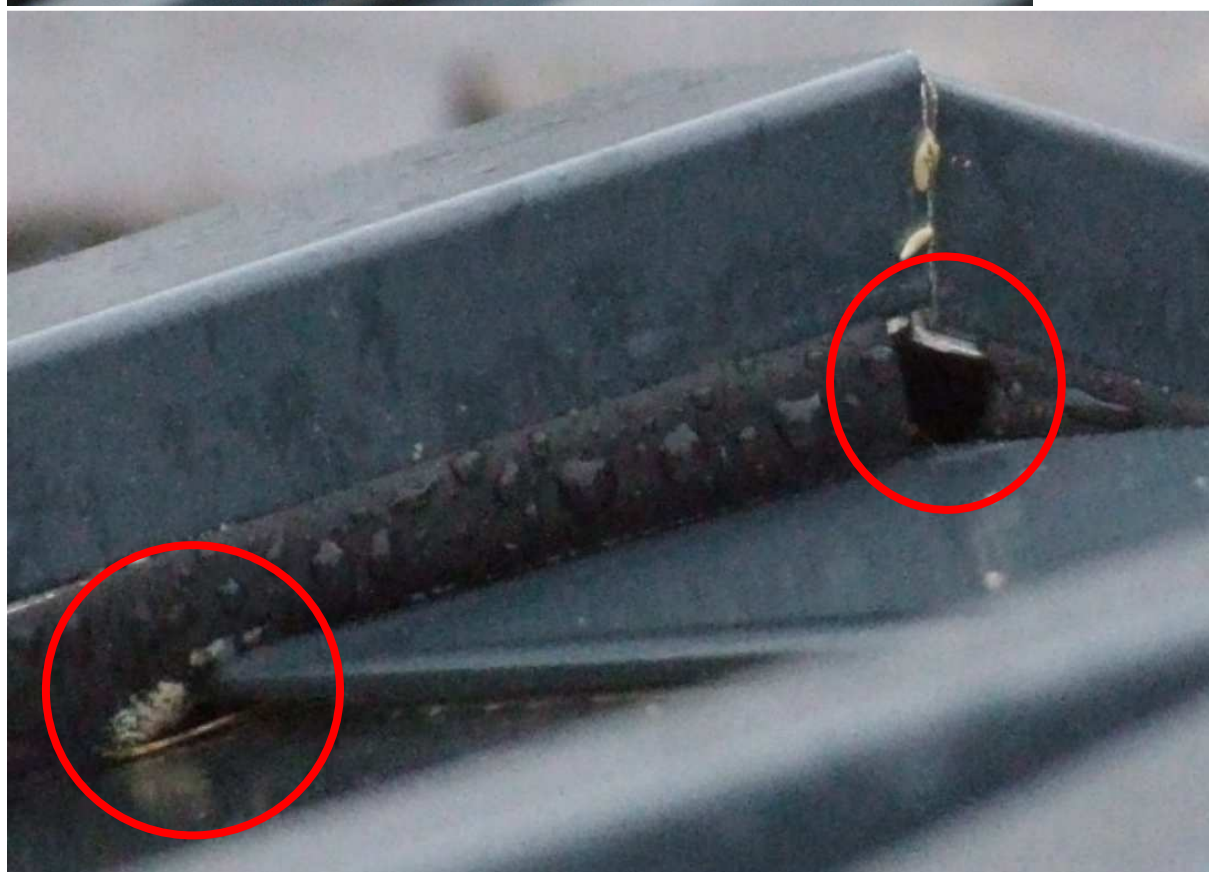
Les liaisons entre "chevrons" de couverture, profilés Isofine, en faitage, ne sont pas étanches : le l'eau de pluie s'infiltré par le haut des "chevrons" :

On peut observer la discontinuité du joint filant non pas sur le vitrage, mais sur le profilé transversal : infiltration possible, en particulier en cas de vent, trois points.

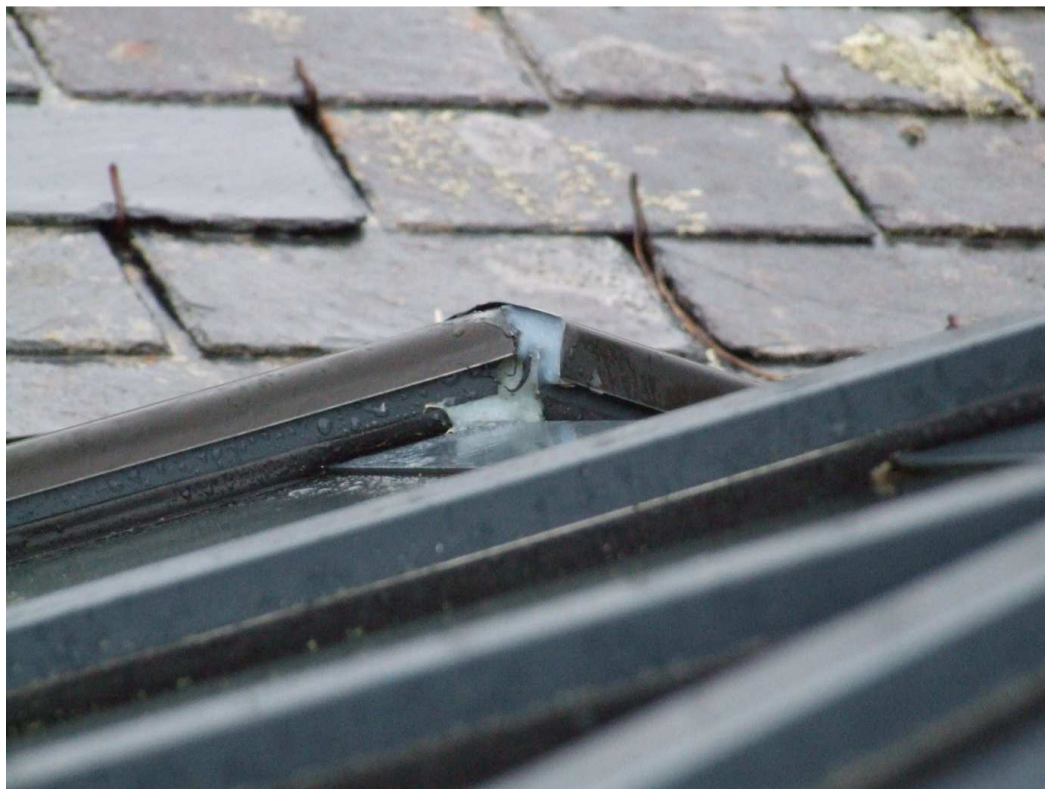
On peut également constater la tentative d'étanchéifier la jonction entre deux profilés, preuve des infiltrations à partir de cette jonction.

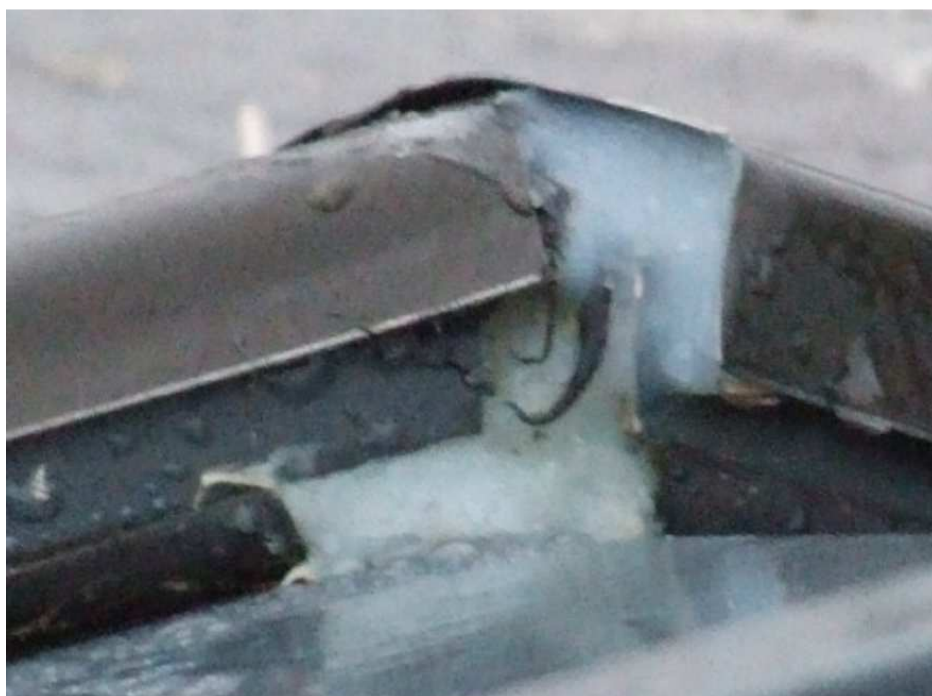
Cette solution ne relève pas des règles de l'art. Aucune garantie ne peut être raisonnablement donnée par l'entreprise Yyyyyy. Ceci est une non conformité.

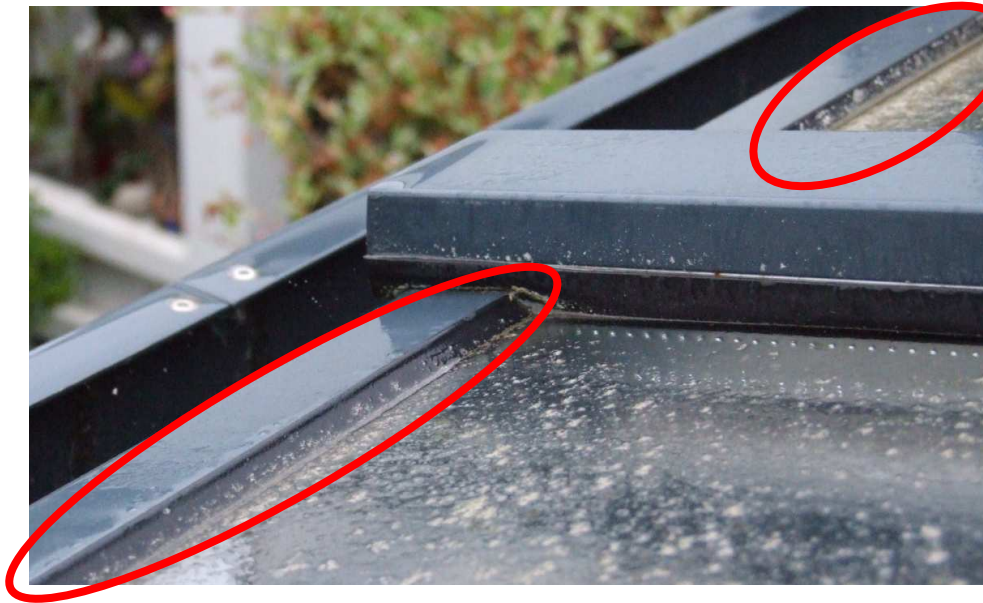
joint présent

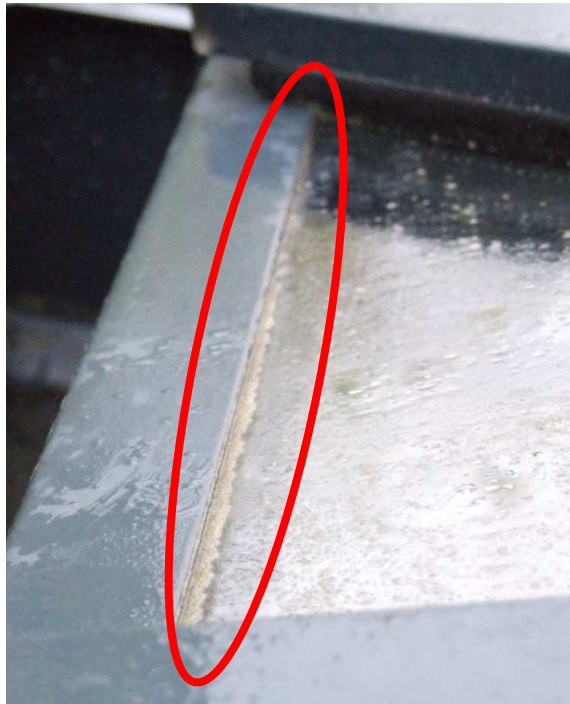
joint absent

Or, les parties où un joint caoutchouc disposé entre un vitrage et la couverture faisant goutte d'eau, ne fuient pas. Dans ces zones, les vitrages ne sont pas débouchant, et aucune fuite n'est détectée. Seules les parties où ce joint est absent, fuient.

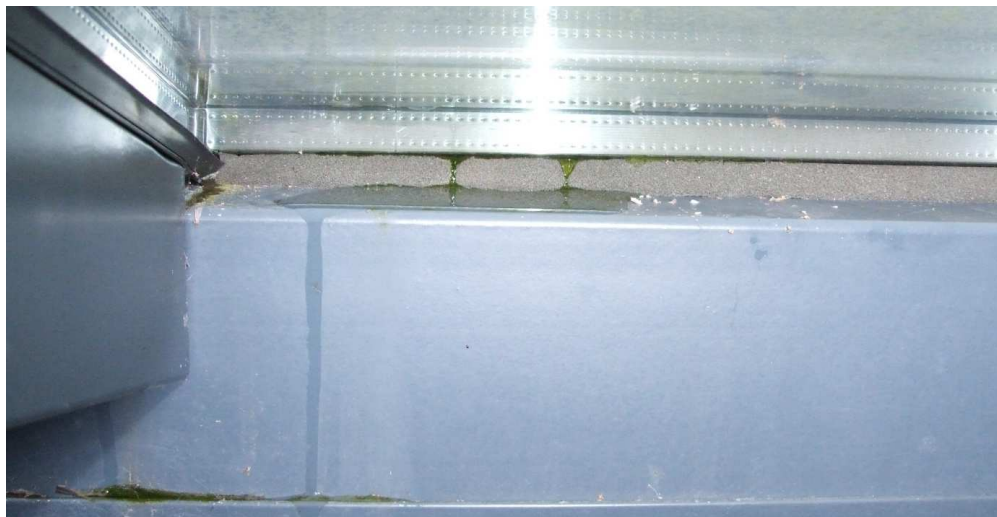
présence d'un joint mousse, au droit d'une zone non pourvue d'un joint élastomère entre vitrage et couverture de chéneau : infiltration d'eau.

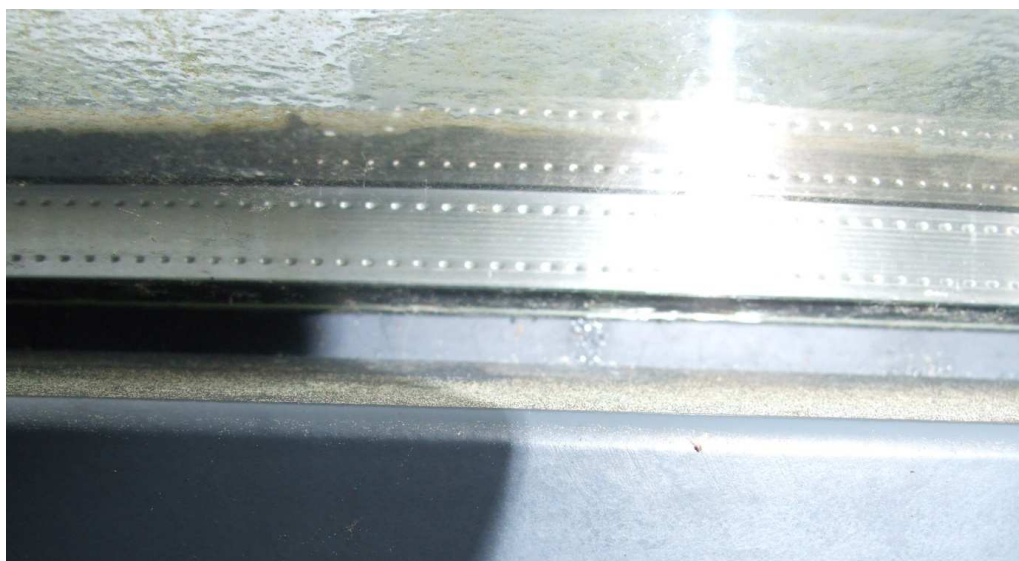
absence d'un joint mousse.

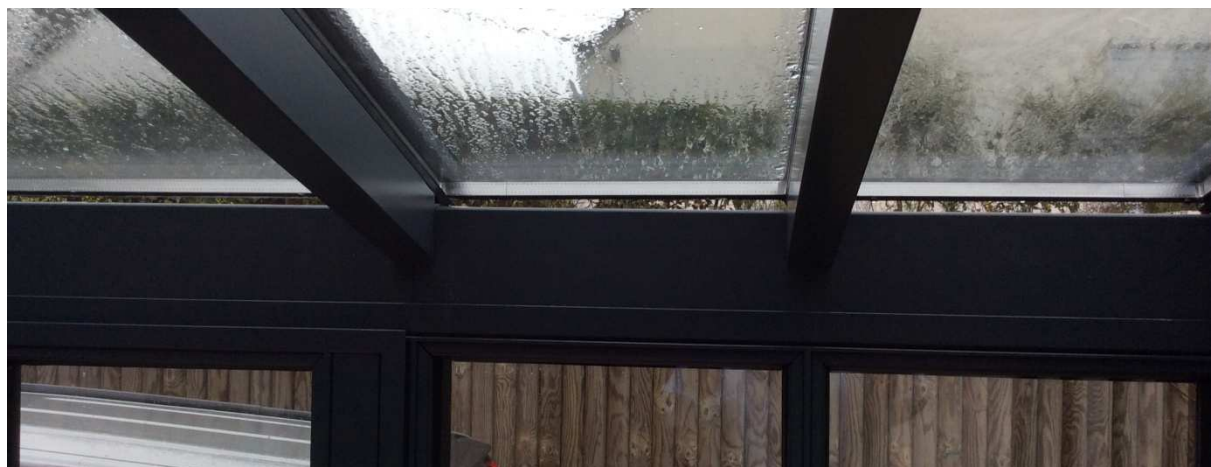
photo prise en phase de chantier : les joints mousse semblent être prévus par l'entreprise, pour combler un vide entre les vitrages et la traverse haute des parois verticales, et ainsi parfaire une étanchéité à l'air (?)

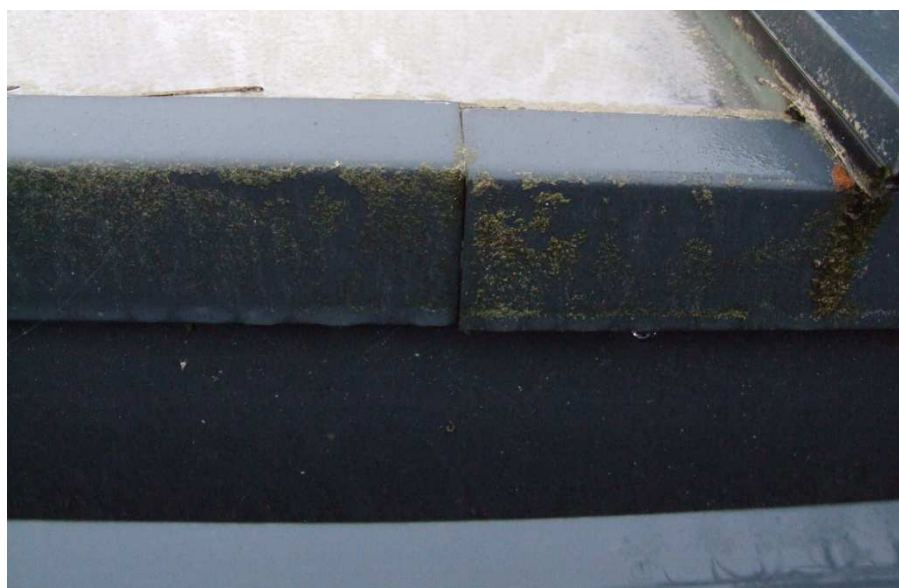
On peut observer un défaut de conception et d'exécution : la distance entre le vitrage et la traverse haute, aurait due être moins importante (de l'ordre de 10 mm) de sorte à pouvoir réaliser un joint élastomère, notamment dans la zone où le chéneau présente un défaut d'étanchéité :

absence de joint extérieur entre vitrage et chéneau, en plus d'un joint bout à bout (sans chevauchement) sur la longueur du chéneau

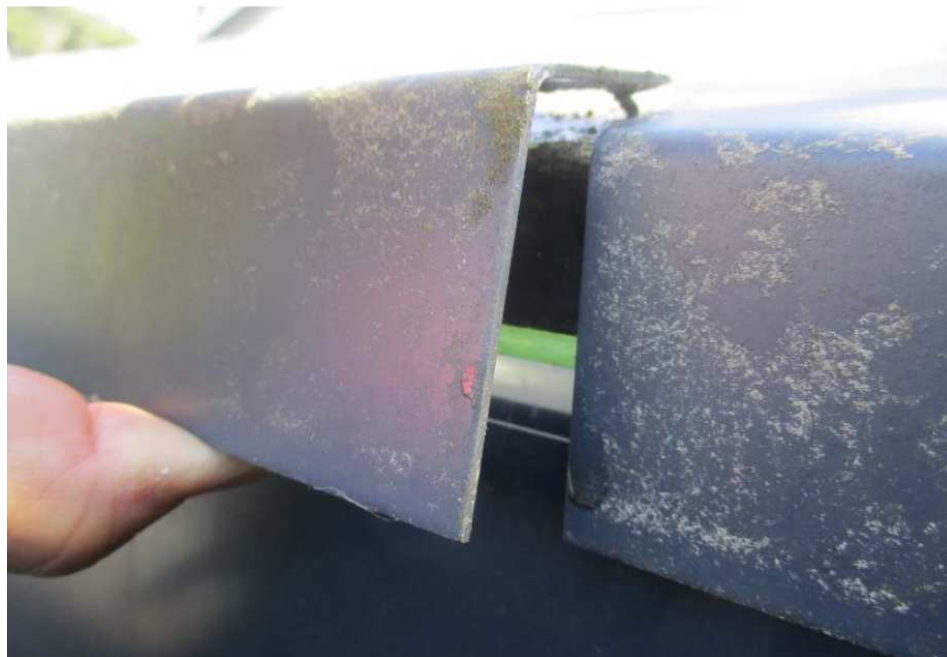
joint entre deux couvertines : bout à bout, sans étanchéité

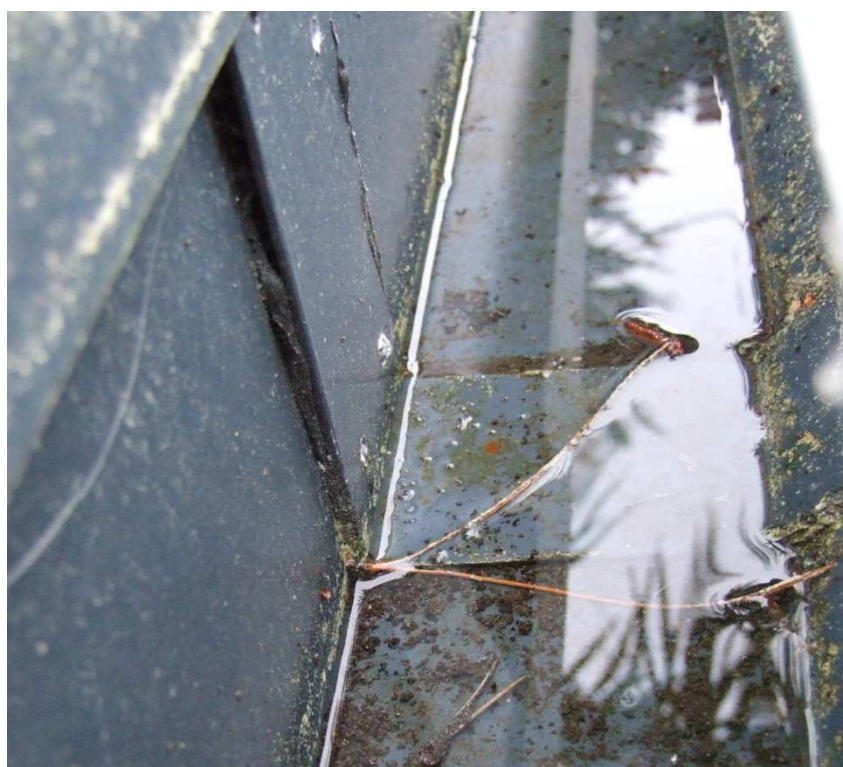
joint de chéneau : absence de continuité d'étanchéité

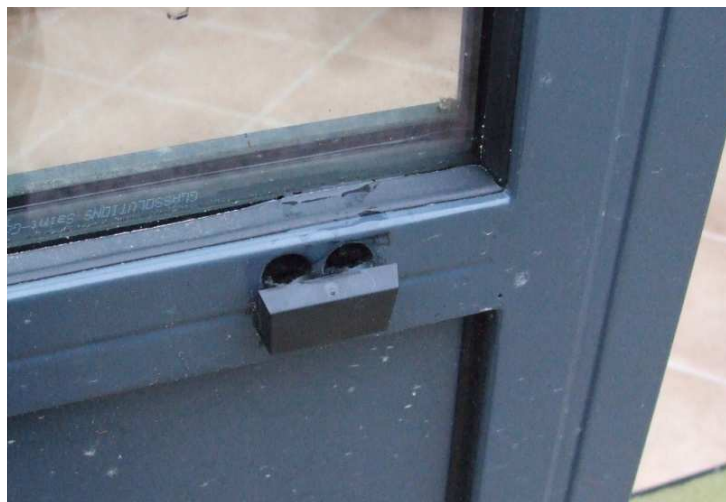
des "busettes" sur les profilés horizontaux, ne sont plus positionnées correctement, comme indiqué dans le guide technique qui préconise de les coller :

busette délogée :

infiltration depuis l'extérieur, possible ; non conformité par rapport au guide (les embouts de busette doivent être siliconés) :

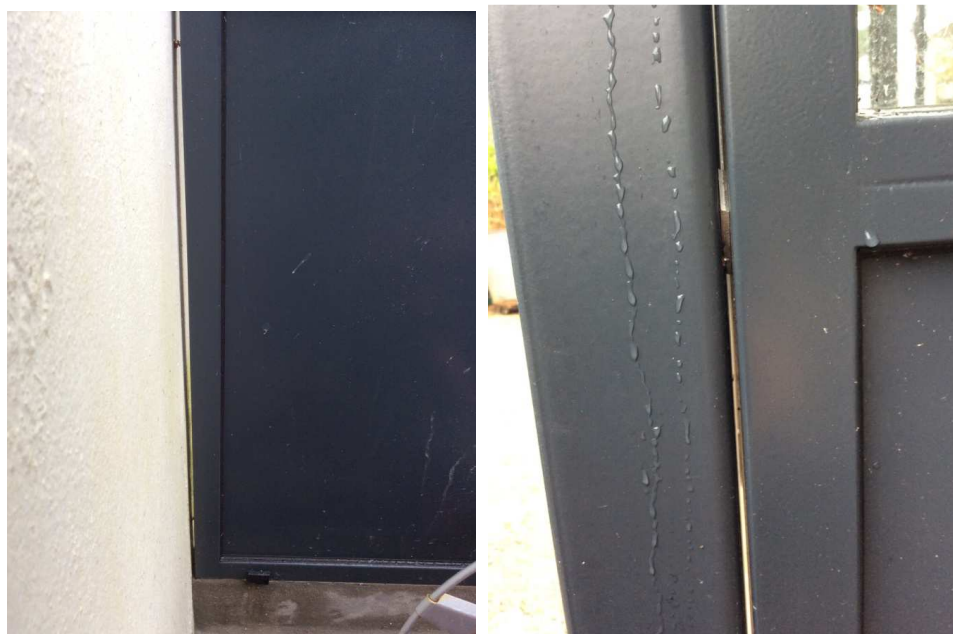
Le constat présente ainsi une non conformité :

jeu entre ensemble menuisé et : mur de façade ; montant d'angle

il n'existe pas de joint fermé, comme le préconise le guide du constructeur :

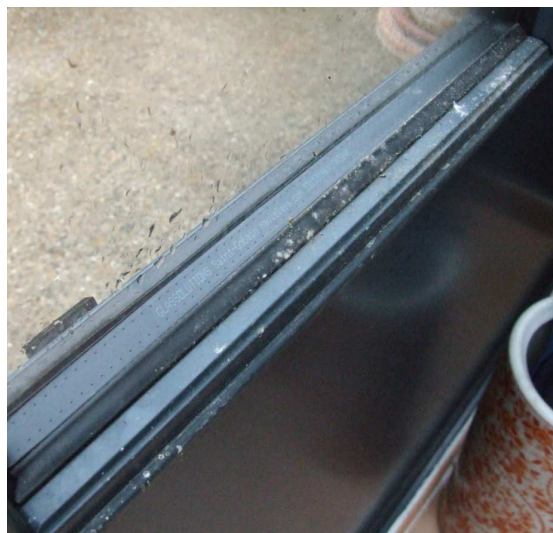
Présence de champignons (moisissures blanchâtres) sur certains joints de vitrages :

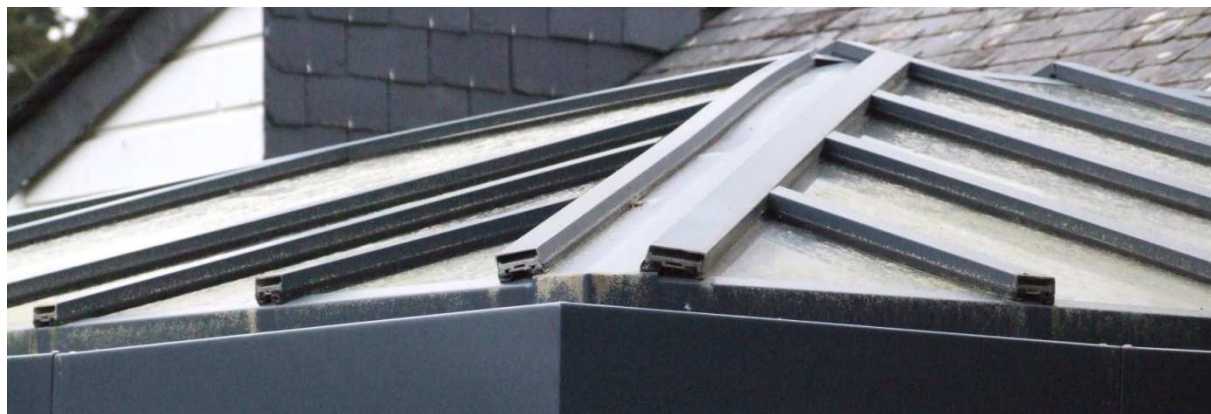
Le bruit généré par le vent sur la véranda, est vraisemblablement causé par son engouffrement dans les profilés de toiture, en leur extrémité non obturée :

Ainsi, cette configuration correspond à plusieurs sifflets. Cette analyse est corroborée par l'enregistrement vidéo et sonore : on peut entendre plusieurs fréquences, "désynchronisées", tels plusieurs sifflets, plusieurs tons de sifflement.

Des ouvrages complémentaires, réalisés à façon, profilés (sans arrêtes vives) permettant de garantir l'étanchéité mais également suppression des sifflements dus au vent, sont à envisager lors d'une étude d'exécution.
