Rapport d'expertise

xxxxxx / yyyyyy

Affaire N° 16-010

Véranda, objet de l'expertise : vue de la façade nord - nord-ouest.

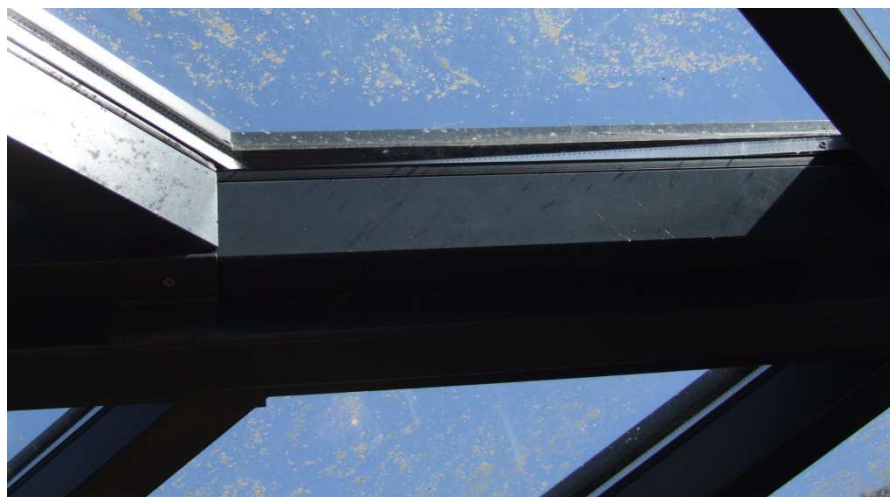
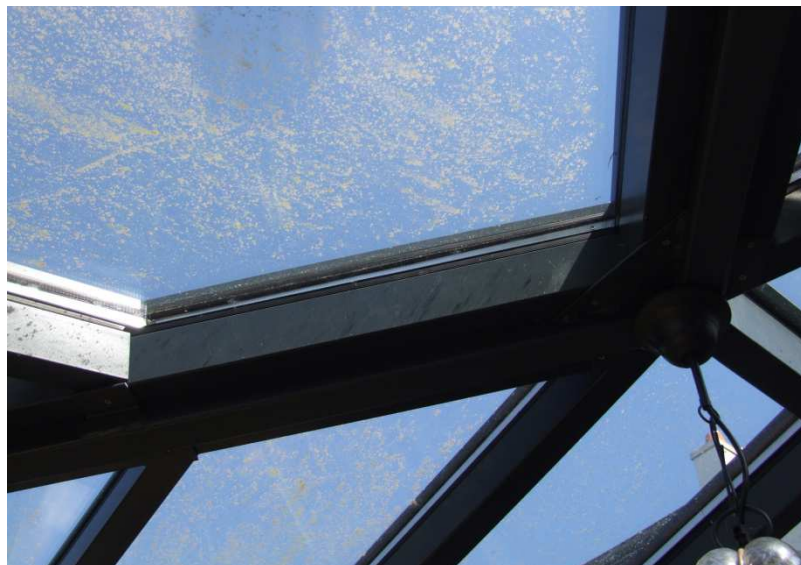
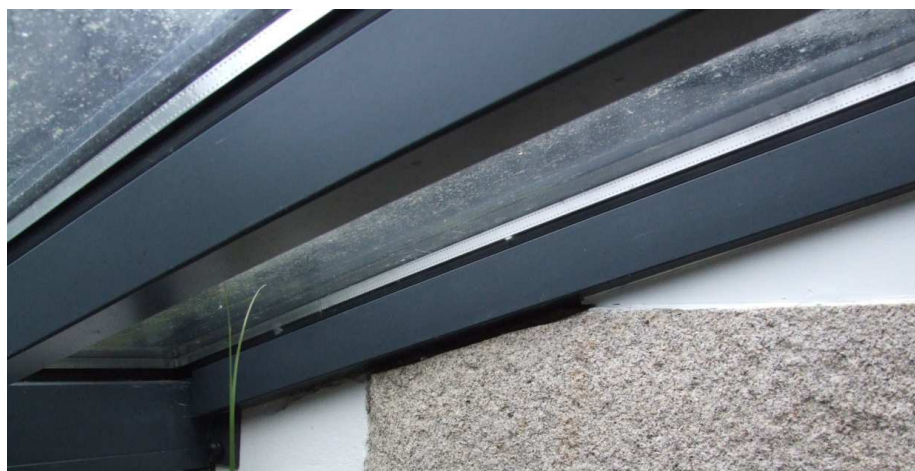
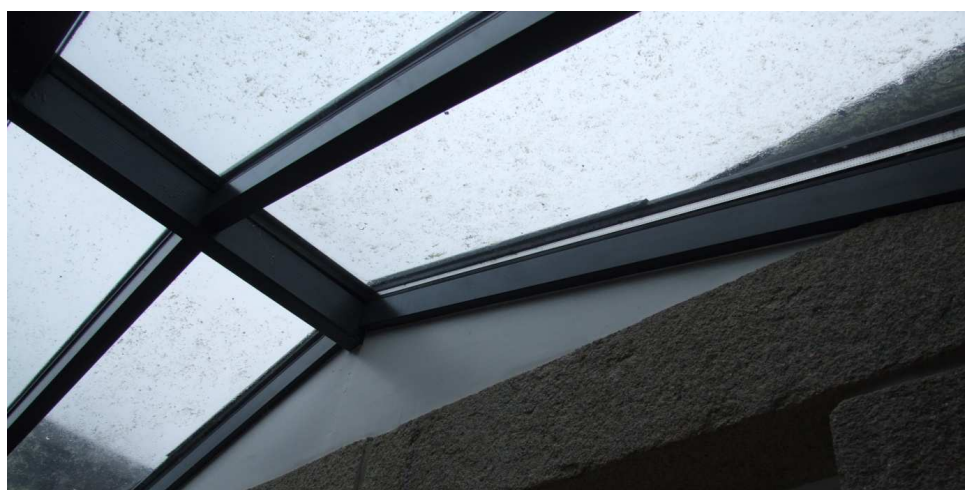
M. Yyyyyy indique que la cause des fuites en couverture, sont dues au doubles-vitrages dont les dimensions ne " collent " pas avec la structure de la verrière (les " chevrons "). Ainsi, les joints en caoutchouc ne peuvent recouvrir les bords des vitrages pour réaliser l'étanchéité.

Si en effet, les bords des vitrages ne sont pas parallèles aux joints, ceux-ci restent couverts et l'étanchéité est réalisée. De plus, aucune fuite n'a jamais été constatées à ces jonctions, ni depuis les travaux de verrière, ni lors de l'expertise lors de laquelle la verrière a été arrosée à " grande eau ".
