Rapport d'expertise

xxxxxx / yyyyyy

Affaire N° 16-010

Véranda, objet de l'expertise : vue de la façade nord - nord-ouest.

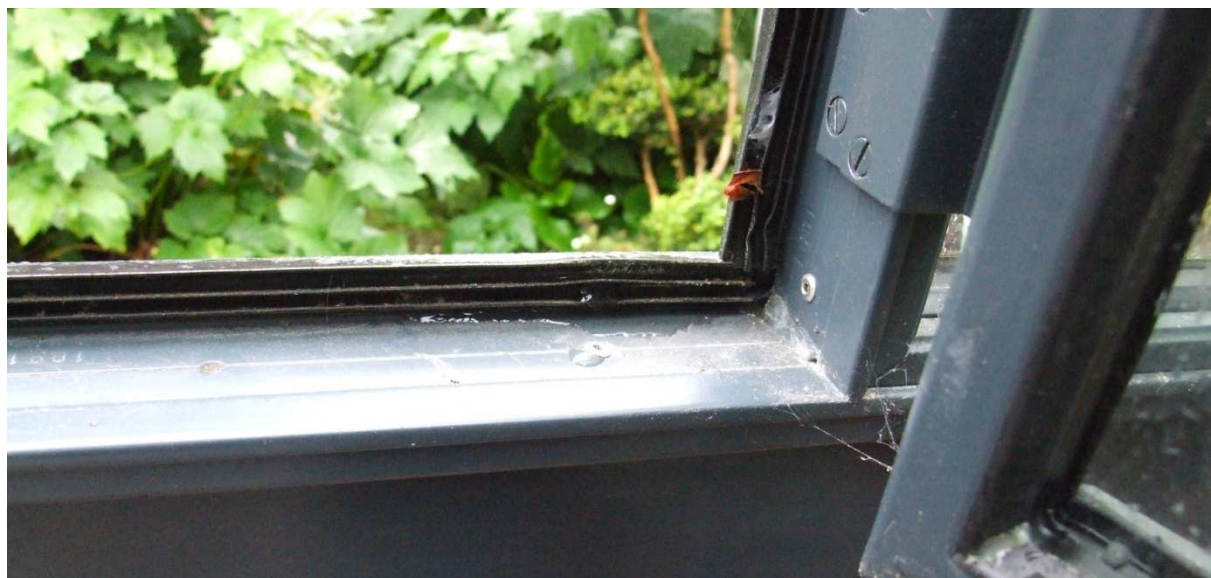
*présence
d'eau de pluie de la dormant de la fenêtre.*

prises photographiques : temps de pluie fine le 20 juin 2016.

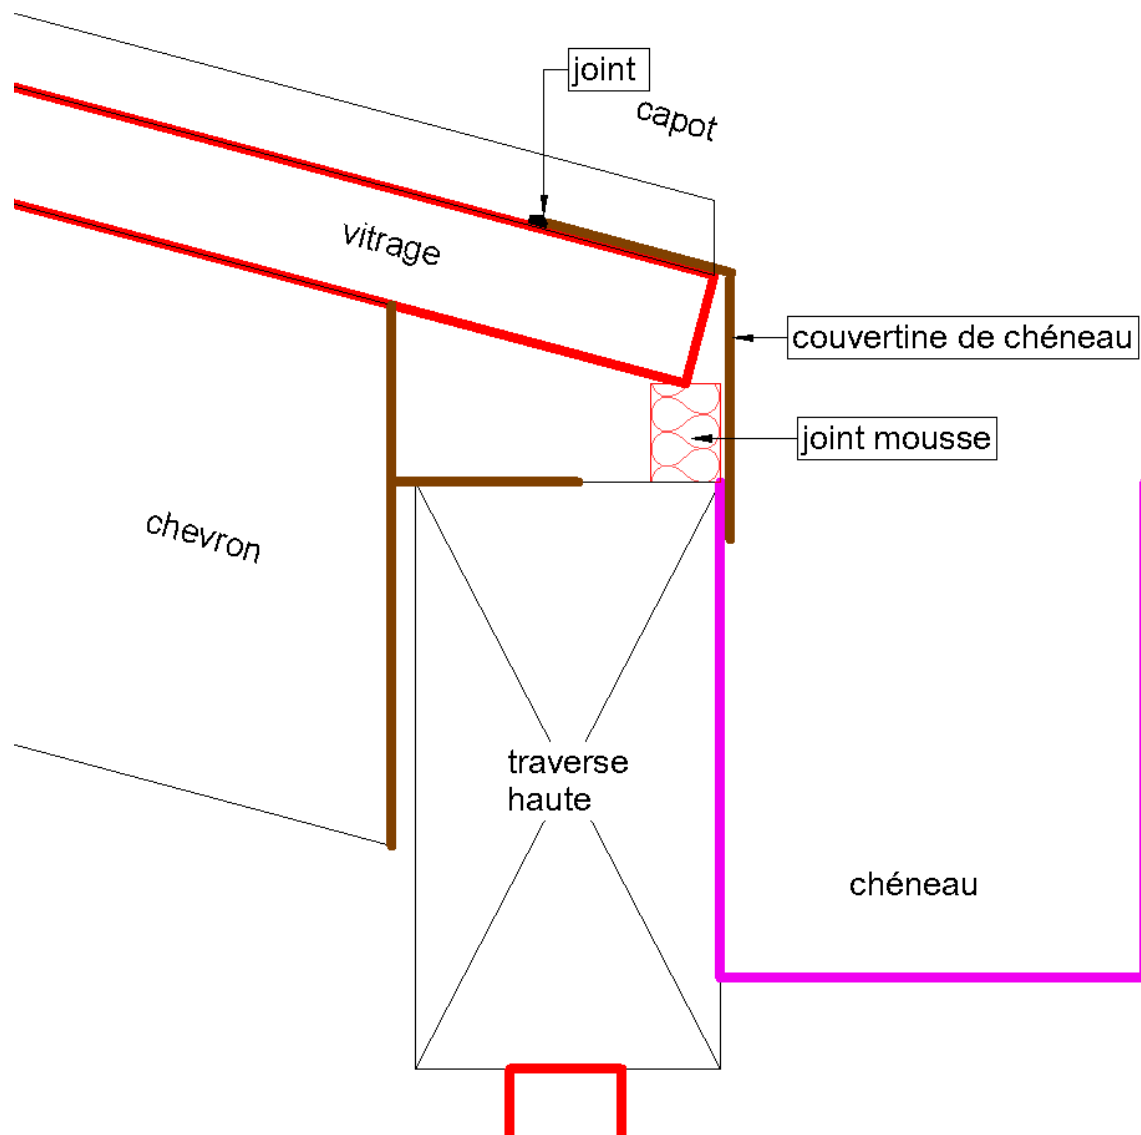
schéma de principe : coupe

Les liaisons extérieures entre vitrages et couvertine de jonction avec les chéneaux, ne sont pas toutes réalisées de la même manière : certaines disposent d'un joint élastomère, d'autres non :

présence d'un joint mousse, au droit d'une zone non pourvue d'un joint élastomère entre vitrage et couverture de chéneau : infiltration d'eau.

On peut observer un défaut de conception et d'exécution : la distance entre le vitrage et la traverse haute, aurait due être moins importante (de l'ordre de 10 mm) de sorte à pouvoir réaliser un joint élastomère, notamment dans la zone où le chéneau présente un défaut d'étanchéité :

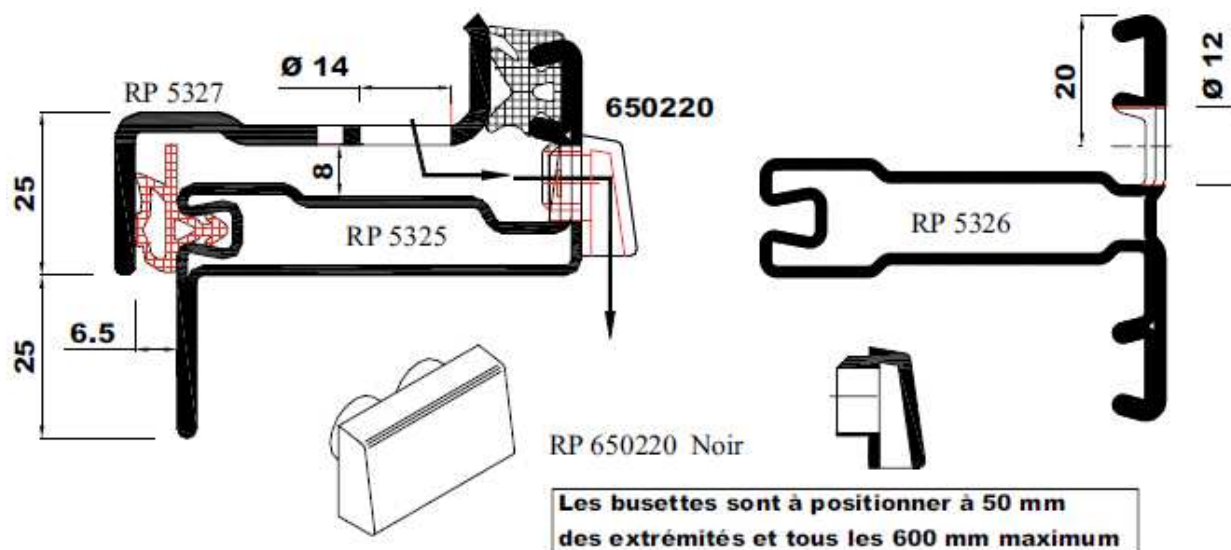
busette délogée :

infiltration depuis l'extérieur, possible ; non conformité par rapport au guide (les embouts de busette doivent être siliconés) :

Attention : Pour obtenir une bonne étanchéité, ainsi qu'une bonne adhérence des busettes sur les profilés, siliconer les embouts des busettes, avant mise en place dans le profil.

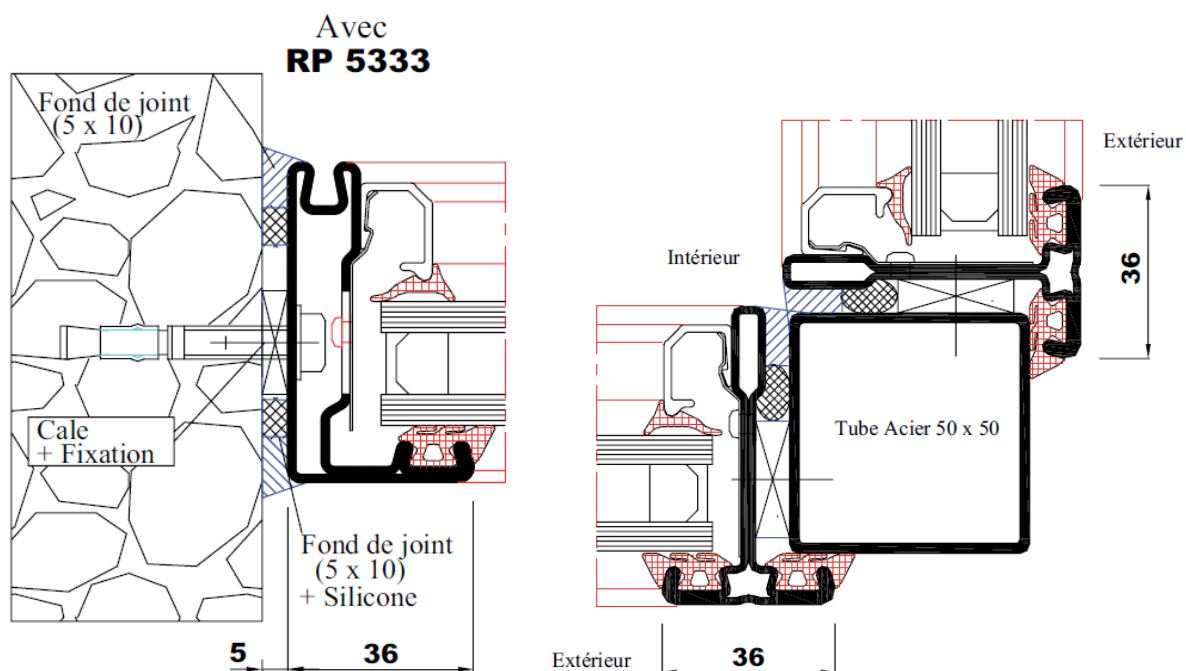
jeu entre ensemble menuisé et : mur de façade ; montant d'angle

il n'existe pas de joint fermé, comme le préconise le guide du constructeur :
